état des lieux écologique 2017 restauration du site : janvier 2010

la commune de Wittenheim a réalisé une requalification paysagère et écologique de la rue Vogt, interface entre habitations et anciennes installations minières. Dans le cadre de la démarche GERPLAN, un réseau de dix mares a été créé au sein de pelouses agrémentées de plusieurs plantations d'arbres et d'arbustes.

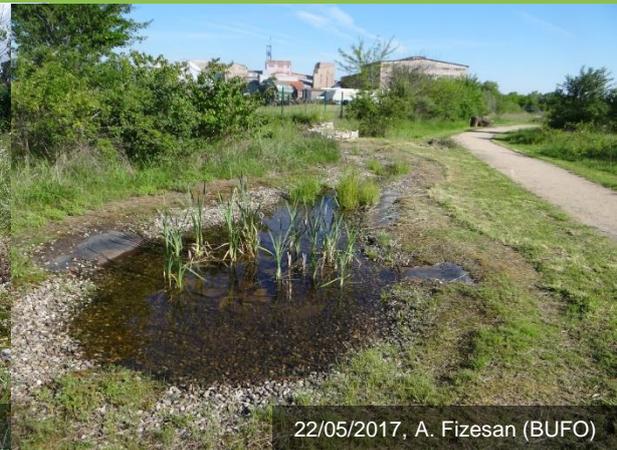
22/05/2017, A. Fizesan (BUFO)

en sept années, le réseau de mare n'a guère évolué et a gardé son caractère pionnier. La végétation aquatique est peu développée du fait des mises en eau trop temporaires et du substrat limité. Néanmoins, deux mares possèdent des plantes typiques de zones humides (phragmites et massettes). En périphérie des mares, les végétations herbacée, arbustive et arborée se sont bien développées et constituent des zones refuges propices à la faune et la flore.

globalement moyen avec un réseau de mares jugé non fonctionnel car ces dernières se remplissent lors des intempéries, mais ne parviennent pas à stocker l'eau plus de quelques jours. De plus, les faibles superficie et profondeur des mares augmentent le phénomène d'évaporation. Elles sont en revanche bien ensoleillées et certaines accueillent quelques plantes aquatiques, voire sporadiquement quelques invertébrés.

- chaque année : poursuite de la fauche tardive du site
- dès que possible : vérification de la perméabilité des mares (bâche percée ?) et le cas échéant, étanchéification (changement des bâches) pour assurer une zone de reproduction au moins favorable pour le Crapaud vert (mise en eau nécessaire de 2 à 3 mois)
- tous les ans ou tous les deux ans (fin d'été/automne) : entretien régulier de la végétation des abords des mares afin de garder un caractère pionnier
- d'ici 2 à 5 ans (en hiver) : curage des mares (2/3 surface) dès lors que les plantes aquatiques, parfois à caractère envahissant, atteignent un seuil de recouvrement de l'ordre de 75%.
