suivi écologique 2017 (n+1) travaux de restauration : novembre 2016

dans le cadre de la démarche GERPLAN, la commune de Koetzingue a souhaité réaménager une mare à proximité d'un ruisseau traversant un petit boisement aux lieux-dits *Riethermatten - Wiedbrunnen*. Le projet réalisé a permis de surcreuser la mare existante, mais également d'améliorer les écoulements du ruisseau en supprimant un seuil en béton. Il a également permis d'arraser le merlon de curage du cours d'eau, afin que ce dernier puisse à nouveau inonder l'aulnaie en période de hautes eaux. Un réseau de mares supplémentaire a été créé dans une zone déjà colonisée par la Balsamine de l'Himalaya, afin de permettre aux amphibiens de se reproduire dans le site. Des travaux de coupe ont également été réalisés dans cet espace boisé classé pour favoriser l'ensoleillement des mares.

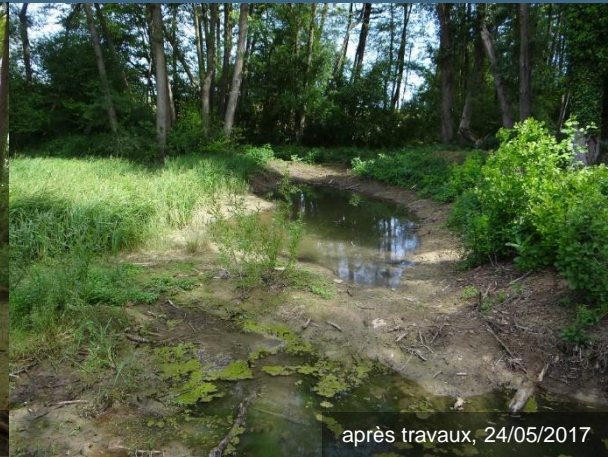
après travaux, 24/05/2017

la cariçaie, dense et bien structurée, et la nouvelle mare bénéficient aujourd'hui d'un excellent ensoleillement suite à l'abattage de certains arbres en lisière. Le ruisseau a retrouvé un cheminement naturel avec la suppression du seuil. La Balsamine de l'Himalaya reste néanmoins extrêmement présente au contact du réseau de mares forestières. À souligner que la lisière sud du boisement, en particulier dans le secteur réaménagé, présente un couvert herbacé à arbustif, favorable notamment aux Reptiles.

- sensibilisation des utilisateurs et surveillance du site pour éviter que le seuil ne soit reconstruit
- démontage puis export du mirador et de la cage
- traitement de la Balsamine de l'Himalaya **au moins en périphérie immédiate de la dépression réaménagée** afin d'éviter qu'elle colonise les berges et amoindrisse les niveaux d'ensoleillement : arrachages manuels et mensuels des plants, avec export, entre les mois de juin et de septembre/octobre.
